**NOVA DELIMITAÇÃO DA ÁREA DE REABILITAÇÃO URBANA E
PROGRAMA ESTRATÉGICO DE REABILITAÇÃO URBANA
Área de Reabilitação Urbana de Samora Correia**

DOCUMENTO FINAL - Fevereiro 2016

Câmara Municipal de Benavente

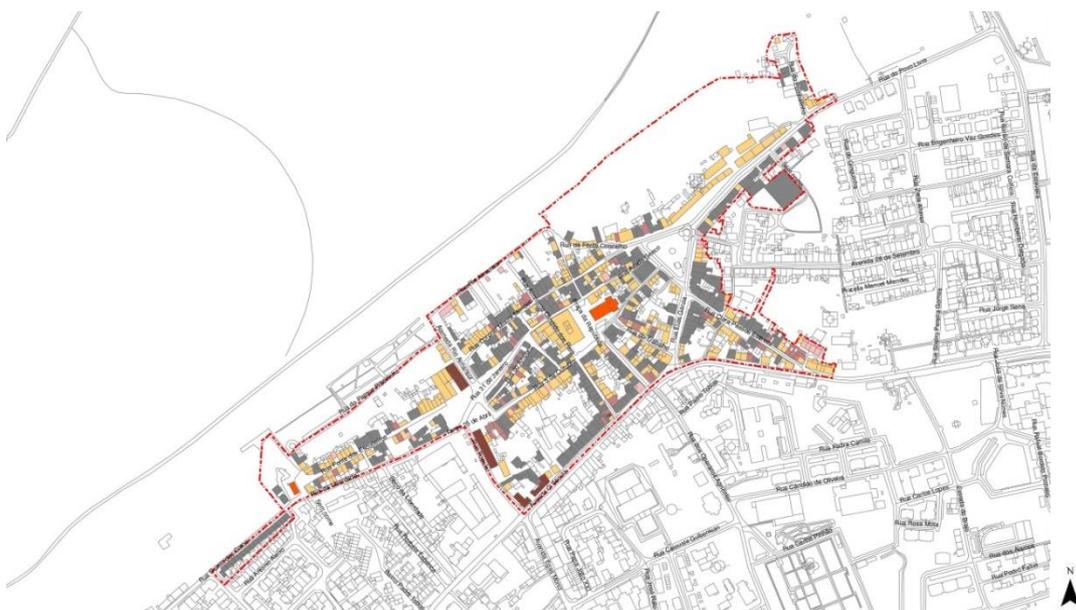
Planta 8 - Extrato da Planta 1.07 – Sistema Construtivo

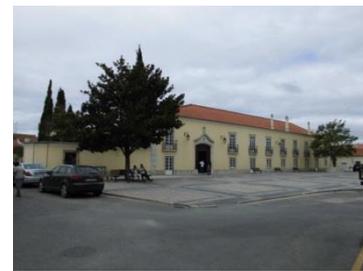
Notável: Edifícios que apresentam características arquitetónicas e construtivas, representativas de uma época e/ou denotam qualidades de composição arquitetónicas de interesse, bem como um cuidado especial na seleção e aplicação de materiais de acabamento, de qualidade comprovadas;

Figura 1 – Exemplo de Edifício Notável

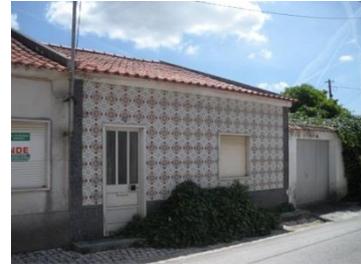
Dissonante: Edifícios que apresentam características dissonantes, quer ao nível do próprio edifício, quer ao nível do conjunto edificado a que pertencem;

Figura 3 – Exemplo de Edifício Dissonante

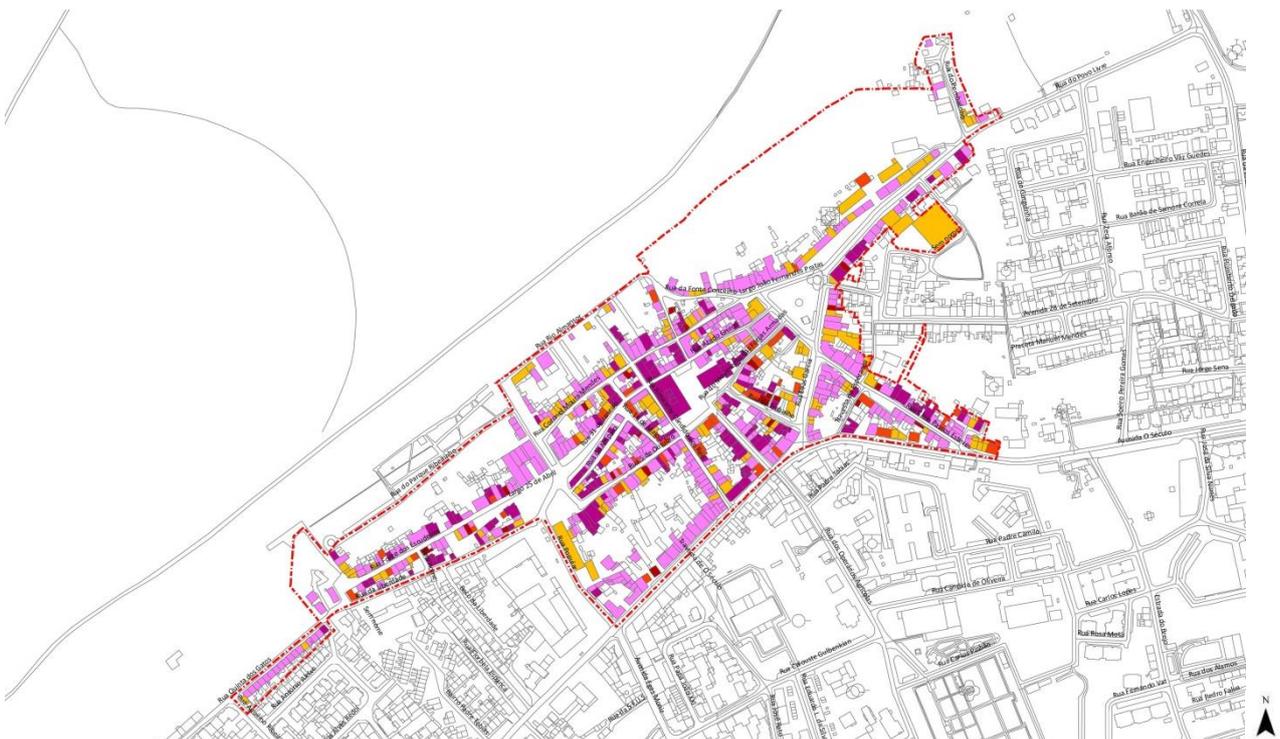
Planta 10 - Extrato da Planta 1.05 – Estado de Conservação - Edifícios

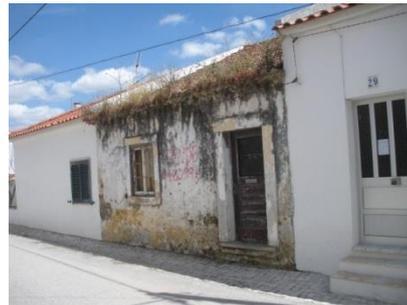
- Fendilhação localizada;
- Manchas de humidade;
- Deformações, abaulamentos;
- Desagregação de elementos;
- Estrutura em perigo de colapso;
- Guarnecimento de vãos empenados ou fraturados.

Figura 5 – Exemplo de edifício com patologia muito grave ao nível da estrutura

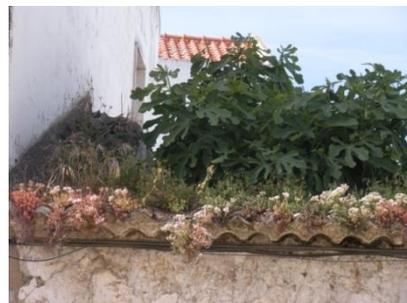
- Telhas com sujidades e/ou partidas;
- Revestimentos em muito mau estado que exija a sua substituição;
- Revestimento da cobertura parcialmente removido (infiltrações graves);
- Deterioração ligeira da estrutura secundária;
- Estrutura muito deteriorada;
- Cobertura muito deformada, em alguns casos na eminência de ruir;
- Sistema de drenagem de águas inexistente ou inoperacional.

Figura 6 – Exemplo de edifícios com patologia muito grave ao nível da cobertura

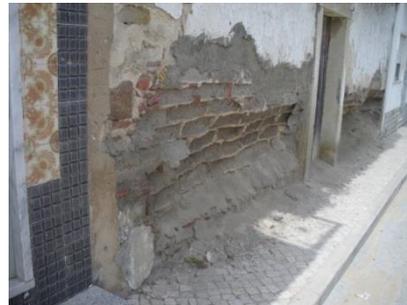
- Fendilhação;
- Paredes com aberturas resultantes da degradação;
- Eflorescências; Biodeteriorização;
- Abaulamentos, deformações;
- Guarnecimento de vãos empenados ou fraturados;
- Descolamento;
- Desagregação dos elementos constituintes das paredes;
- Revestimentos em falta, sujidades, fendilhação;
- Destruição do revestimento, que envolva a sua reparação/substituição total.

Figura 7 - Exemplo de edifícios com patologia muito grave ao nível das paredes exteriores

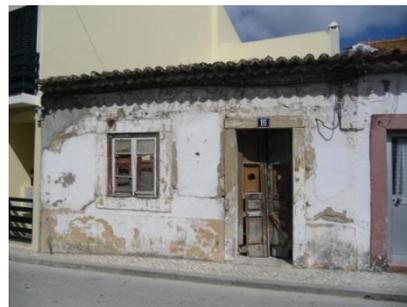
- Vidros rachados ou partidos;
- Sujidades e oxidação;
- Empenamentos;
- Caixilharia ou portas sem dispositivos de fecho;
- Caixilharia que provoca a entrada de águas no interior do edifício;
- Portas e caixilharia inoperacionais ou removidas;
- Caixilharia e portas em mau estado – substituição total.

Figura 8 - Exemplo de edifícios com patologia muito grave ao nível da caixilharia

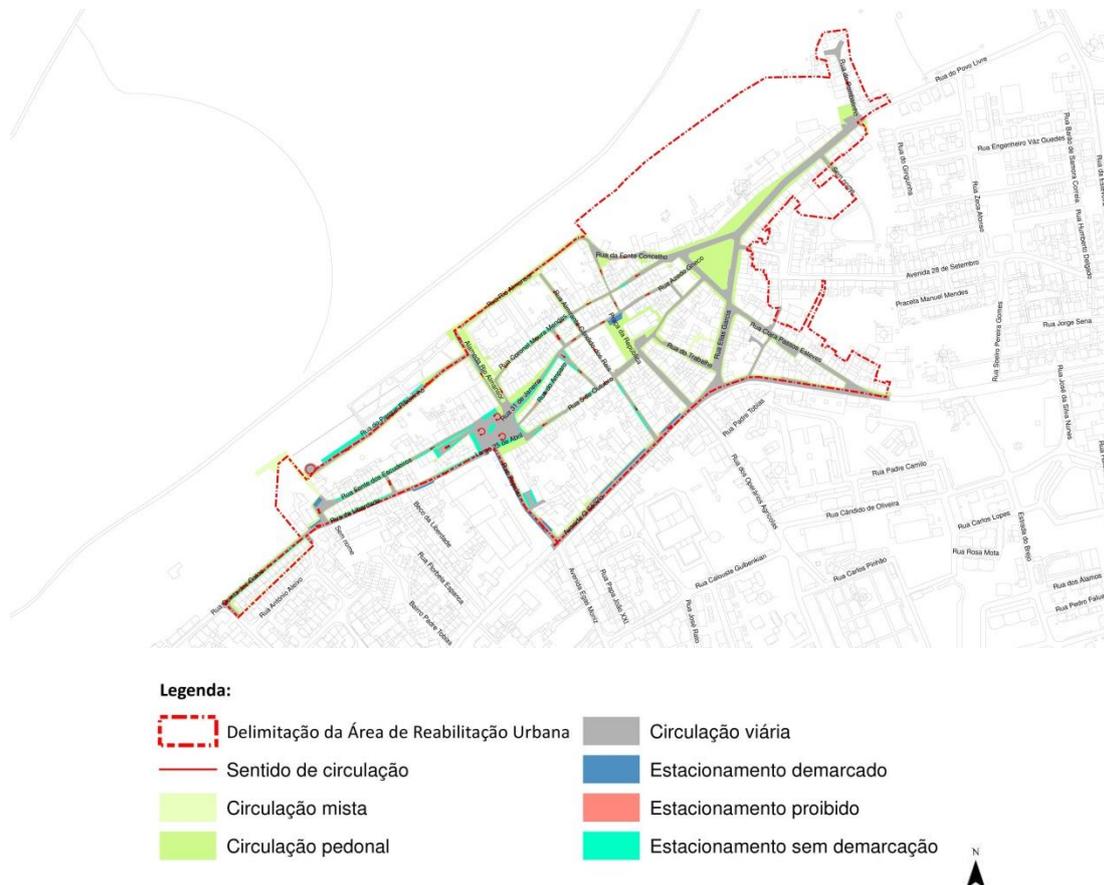
O tipo de circulação é em geral automóvel e pedonal, por circulação automóvel tem-se acesso a todos os espaços da ARU. A rede viária da ARU é delimitada a sul pelo eixo estruturante regional/municipal - a EN 118 (Av. O Século) – que responde ao tráfego de passagem e de entrada e saída do aglomerado de Samora Correia (ARU) e por vias distribuidoras principais e locais, que se articulam, facilitando a circulação rodoviária urbana e assegurando a função de acesso local. (Planta 17)

Planta 17 – Hierarquia Viária

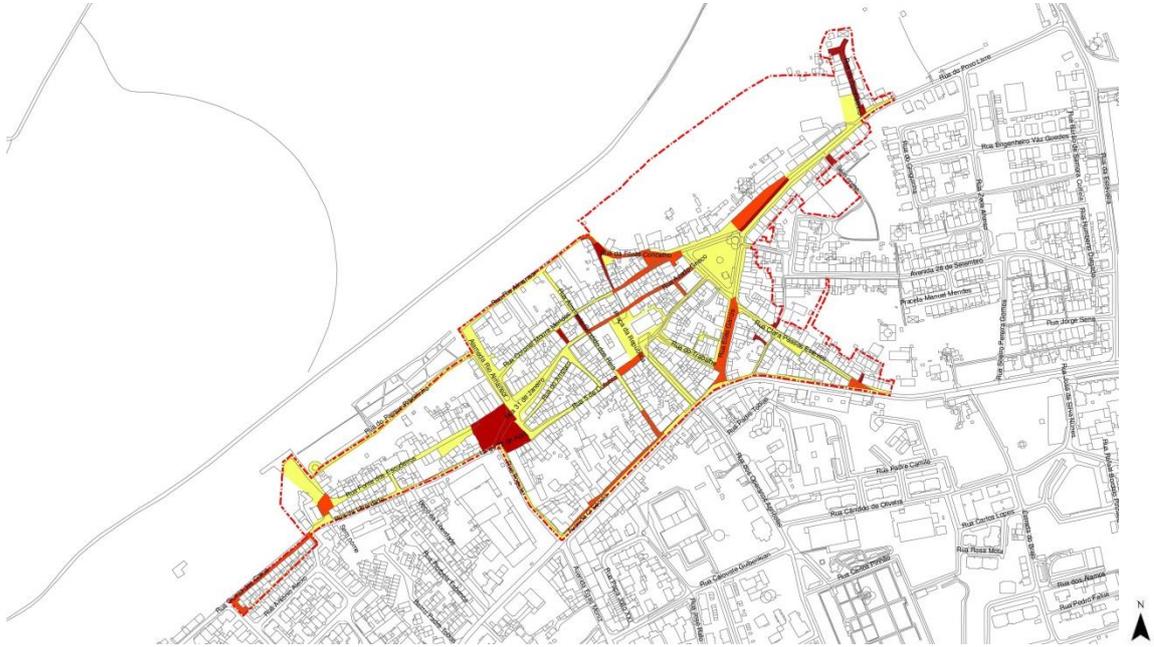
Planta 18 – Extrato da Planta 2.05 – Estado de Conservação dos pavimentos

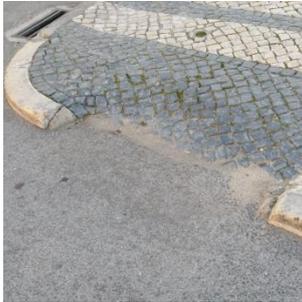
Figura 34– rebaixamento do pavimento para pessoas com mobilidade condicionada

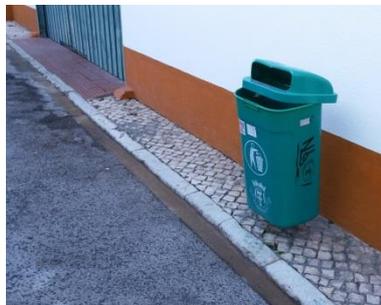
Figura 44 - Passeios de dimensões reduzidas e com objetos impeditivos de circulação no passeio

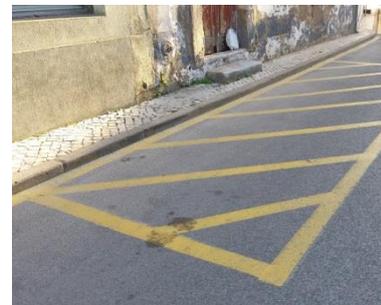
Figura 45 - Elementos construtivos que impedem a circulação nos passeios
